TUULETTUVAN ALAPOHJARAKENTEN KOSTEUS- JA VAURIOTEKNINEN KUNTOTUTKIMUS

Ammattikorkeakoulututkinnon opinnäytetyö

Hämeen ammattikorkeakoulu, rakennus- ja yhdyskuntatekniikka, insinööri AMK

syksy, 2019

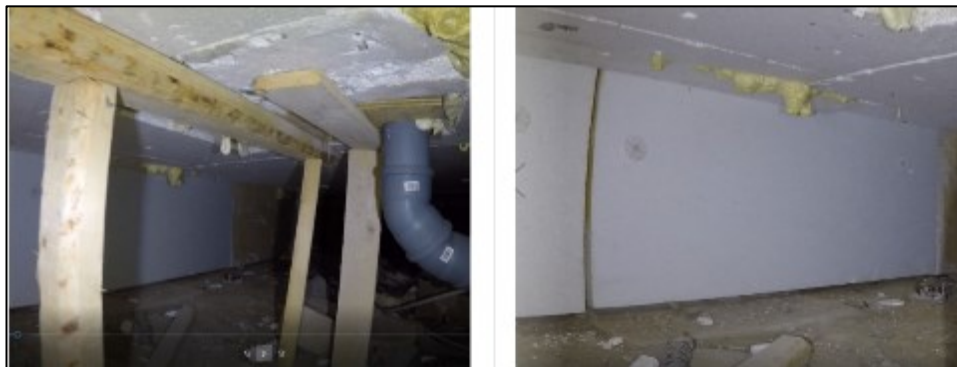
Aistinvaraisesti tarkasteltuna maaperä ja olosuhteet ovat kuivat, mutta ilmassa leijaillee runsaasti epäpuhtauksia. Alueella on puisia muottitukia vielä paikallaan ja eristelevyjen saumat ovat tiivistämättä (kuva 14). Maassa on sekä orgaanista että epäorgaanista materiaalia. Lisäksi lämmöneristelevyjä puuttuu sokkelirakenteesta n. 2 m² (kuva 15). Ryömintätilaa osastoiva kantava palkkirakenne on umpinainen lukuun ottamatta palkin alle jätettyä kulkuaukkoa. Maaperän karkean sorastuksen päällä on humuskerros (Kuva 16).

Kuva 14. Puiset tuet paikoillaan ja eristelevyjen saumat tiivistämättä

Alueen kuivista olosuhteista päätellen ilma vaihtuu jonkin verran kuljettaen samalla kosteutta pois tilasta. Tekemällä palkkirakenteen yläreunaan tuuletusreikiä pystyisi tuuletuksen toimivuutta parantamaan. Puiset tuet pitää purkaa ja kaikki orgaaniset ja epäorgaaniset rakennusjätteet on siivottava pois. Eristekerrokset on korjattava ja saumat sekä läpiviennit tiivistettävä huolellisesti. Maaperä toimii hyvänä kasvualustana humuskerroksen sisältämille epäpuhtauksille, joten pintamaa on puhdistettava ja jopa vaihdettava niiltä osin, kun se on tekniseltä toteutukseltaan kohtuullisesti tehtävissä. Alustatilaan ei saa jäädä ylimääräistä materiaalia, joka voi toimia terveydelle haitallisten yhdisteiden lähteenä tai mikro-organismien kasvualustana (Rakentamismääräyskokoelma C2 kohta 3.2.3).

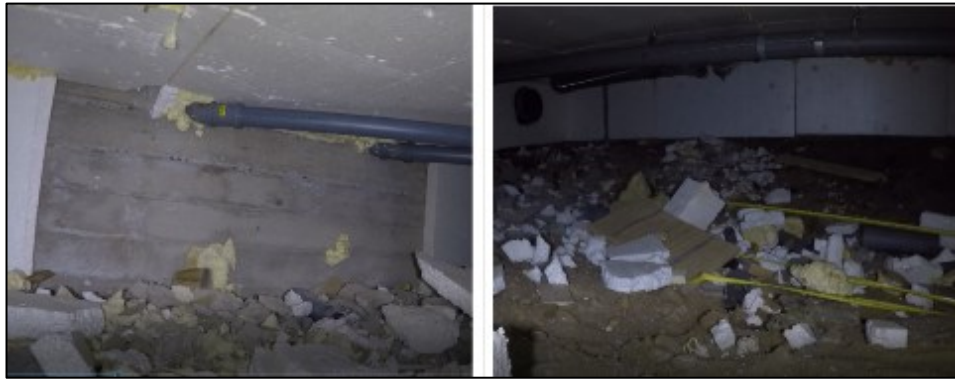
Kuva 15. Eristelevyjä puuttuu, rakennusjätettä on paljon

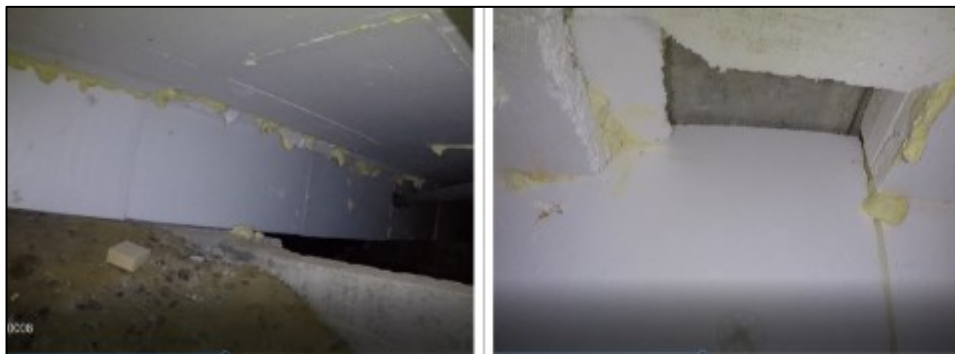
Kuva 16. Osastoiva palkkirakenne, epätiiviyiskohtia

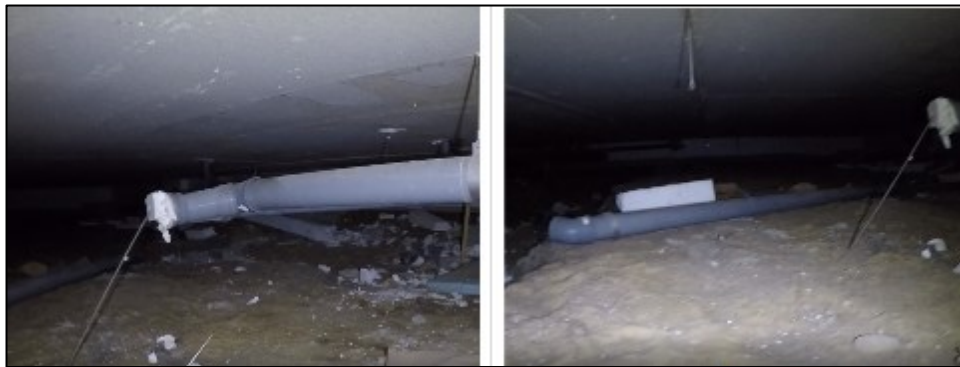
materiaalia. Käytöstä poistettu viemärilinja on jätetty osittain paikoilleen ja tulpattu huolimattomasti. Lisäksi alapohjasta roikkuu teräviä metallikannakkeita (kuva 17) ja kokonaan tulppaamatta jäänyt viemäriputki (kuva 18).

Kuva 17. Vanha viemärijärjestelmä paikoillaan/purettuna

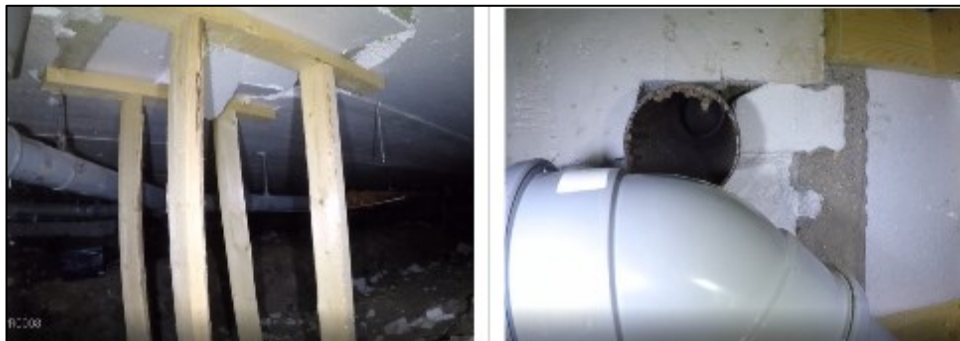
Kuva 18. Puiset tuet paikoillaan, viemäriputki tulppaamatta

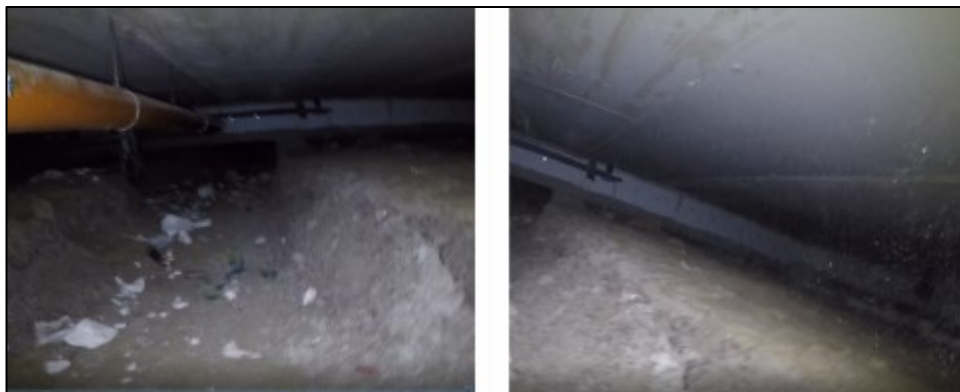
Ryömintätilaa osastoiva kantava palkkirakenne on umpinainen palkin alle jätettyä kulkuaukkoa lukuun ottamatta (kuva 19). Kuvista 20 ja 25 voi havaita, että niin käytössä olevat kuin käytöstä poistetutkin vesiputket ja sähköjohdot roikkuvat kiinnittämättöminä ryömintätilassa. Kuvassa 22 lämmöneristeissä näkyy vanhoja kuivuneita vuotojälkiä ja tarkastusluukun reunoissa villaa ja muita epäpuhtauksia. Villaa on käytetty myös alapohjan läpivientien tiivistämisessä (kuva 24). Alapohjan eristeissä näkyy vauriokohtia, kuten kuvasta 26 voi havaita.

Kuva 19. Maassa ja ilmassa epäpuhtauksia

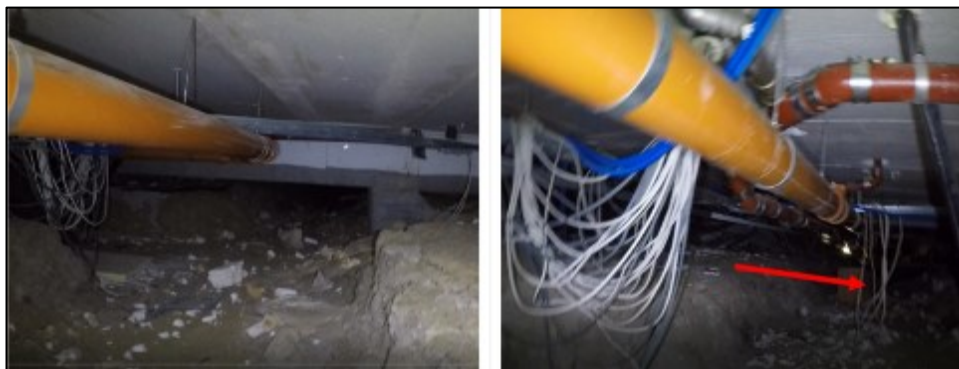
Kuva 20. Kulkureitillä rakennusjätettä ja sähköjohtoja

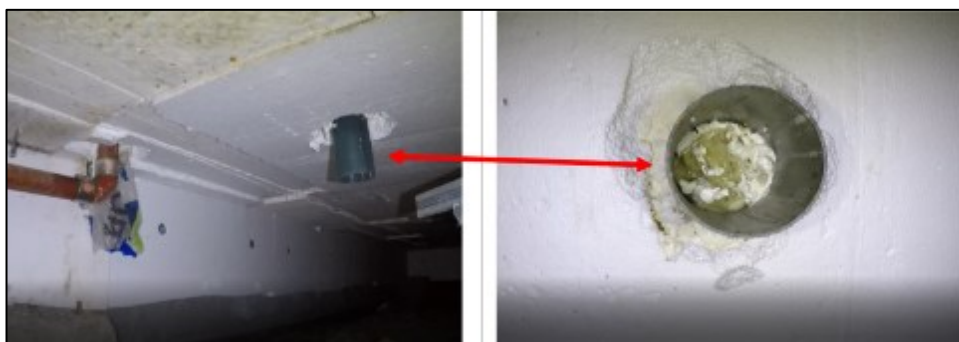
Kuva 21. Putkessa villaa ja uretaania

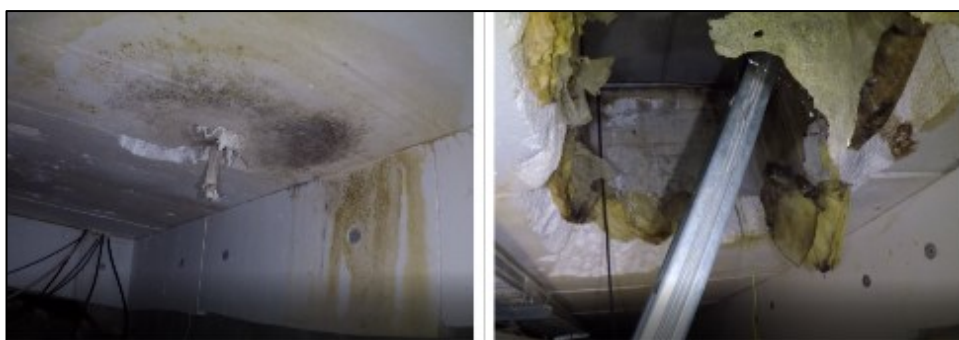
Kuva 22. Eristelevyssä vanha vuotojälki, villanriekaleita luukun kohdalla

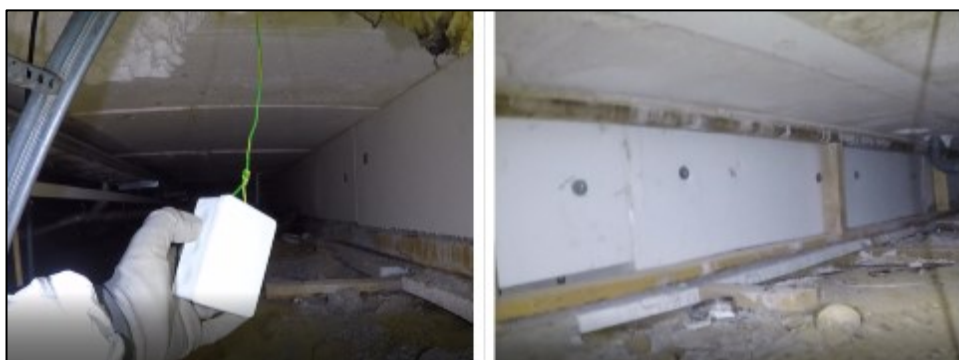
Kuva 23. Rh/°C -mittauslaite, puiset tuet paikoillaan

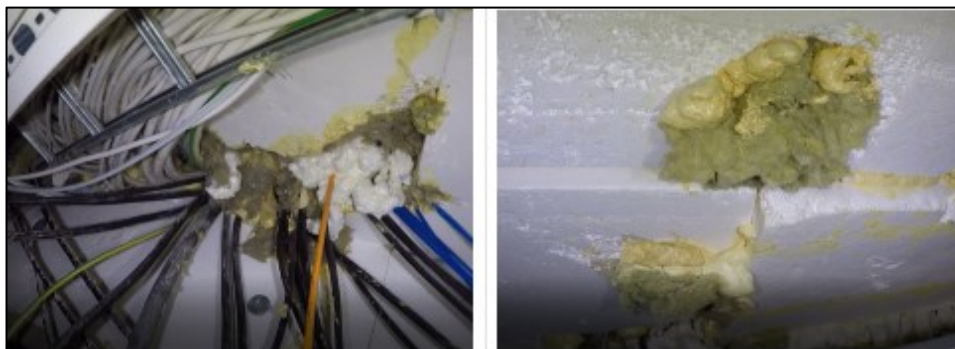
Kuva 24. Sähköjohtojen läpivientejä on tiivistetty villalla

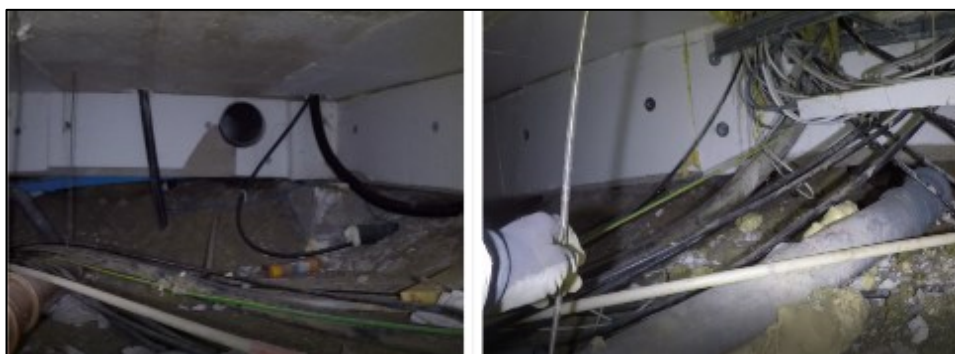
Kuva 25. Sähkökaapeleita on kannakoimatta

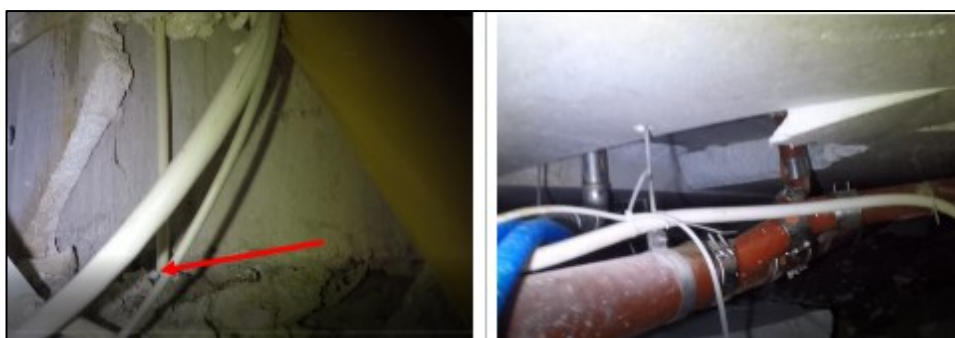
Kuva 26. Paine-eromittarin putken alapää, eristelevyssä vaurio

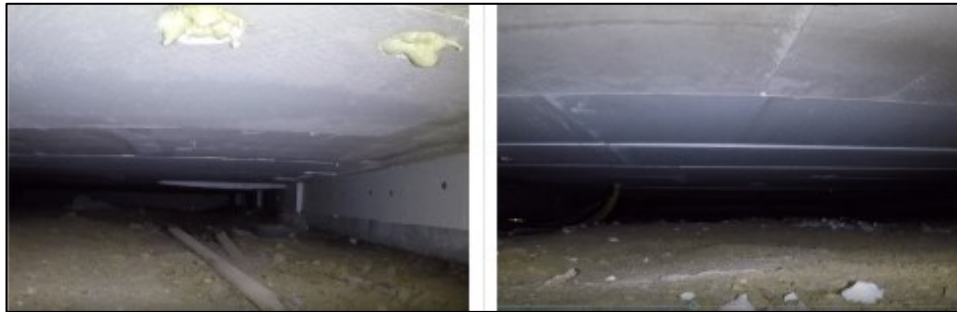
Aistinvaraisesti tarkasteltuna maaperä ja olosuhteet ovat kuivat. Ilmassa leijailee vain vähän epäpuhtauksia. Katolle sijoitetun poistopuhaltimen putki on tässä tilassa, mutta putken pää ei tule ontelolaattarakenteen läpi, vaan imee ilmaa myös ontelon sisältä (Kuva 33). Maassa on sekä orgaanista, että epäorgaanista materiaalia (Kuva 28). Kuvista 31, 32 ja 36 ilmenee, että lämmöneristeistä puuttuu paloja ja levyjen saumat ovat saumaamatta. Viemäriputken tuennassa on puutteita (Kuva 28, 31 ja 35) ja sähköjohdot sekä putket ovat osittain tai kokonaan kannakoimatta tai tiivistämättä (Kuva 32, 34, 35 ja 36). Tilassa on vaurioitunut vesijohtoputki, joka jäljistä päätellen on vuotanut pidemmän aikaa, kuten kuvista 29 ja 30 näkyy. Ryömintätilaa osastoiva kantava palkkirakenne on umpinainen. Palkin alla on kulkuaukko ja lisäksi palkin ja maanpinnan välissä on n. 20 cm rako (Kuva 31). Maaperän karkean sorastuksen päälle on osittain muodostunut humuskerros (Kuva 27 ja 28).

Kuva 27. Tilassa on puutavaraa, eristelevyjen saumat tiivistämättä

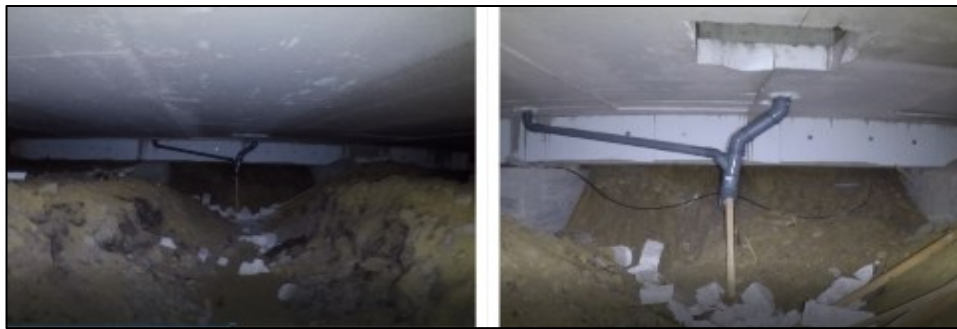
Kuva 28. Rakennusjätettä, humusta, virheellinen putken kannakointi

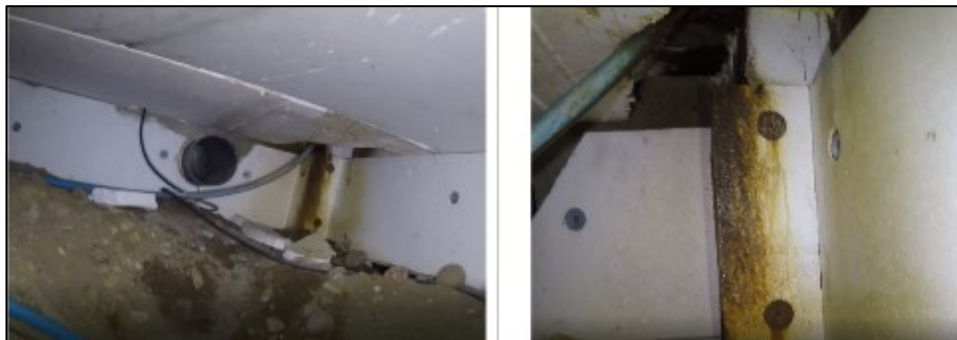
Kuva 29. Vesiputken vuotokohta

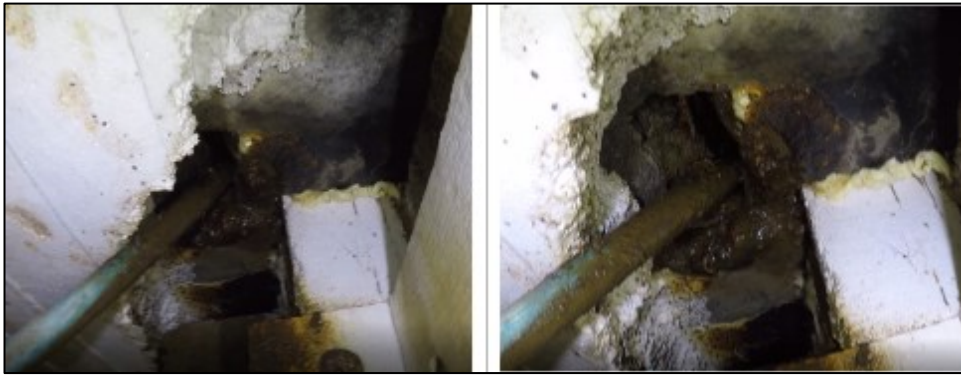
Kuva 30. Jäljistä päätellen putki on vuotanut jo pidemmän aikaa

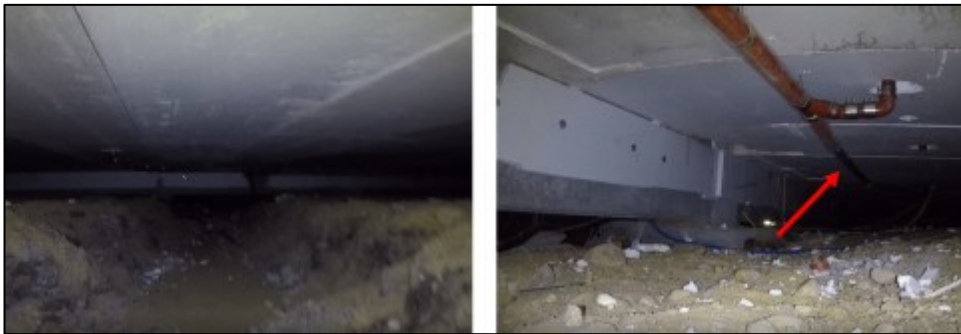
Kuva 31. Osastoiva palkkirakenne, putki kannakoitu puuttellisesti

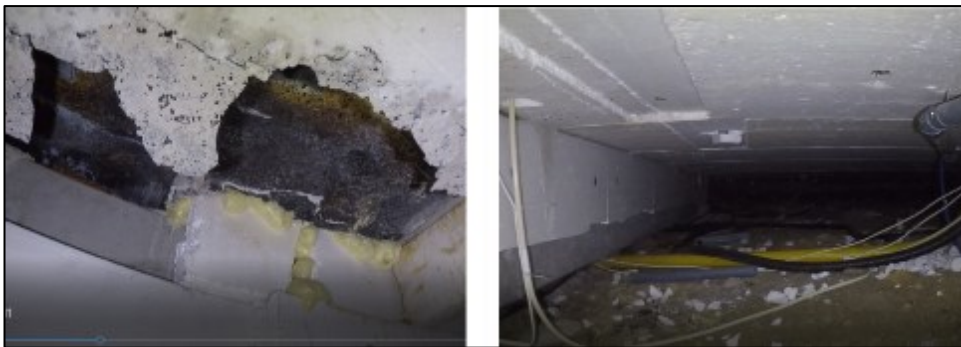
Kuva 32. Eristelevyssä vauriokohta, johdot makaavat maassa

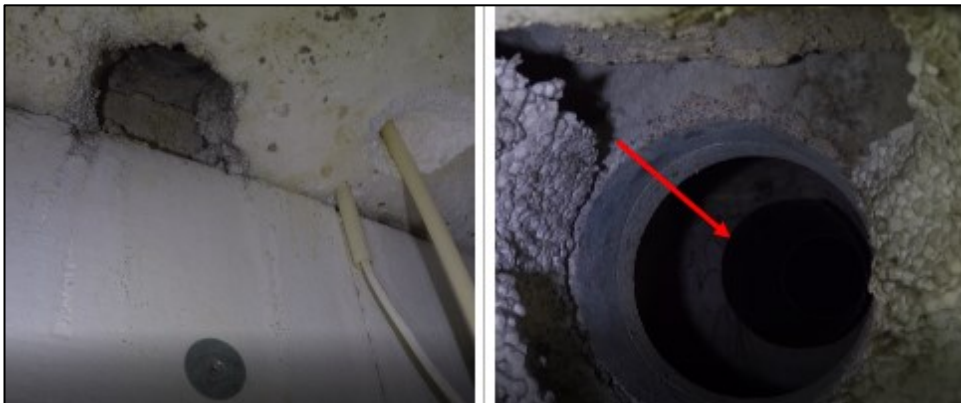
Kuva 33. Poistopuhaltimen putken pää on ontelolaatan sisällä

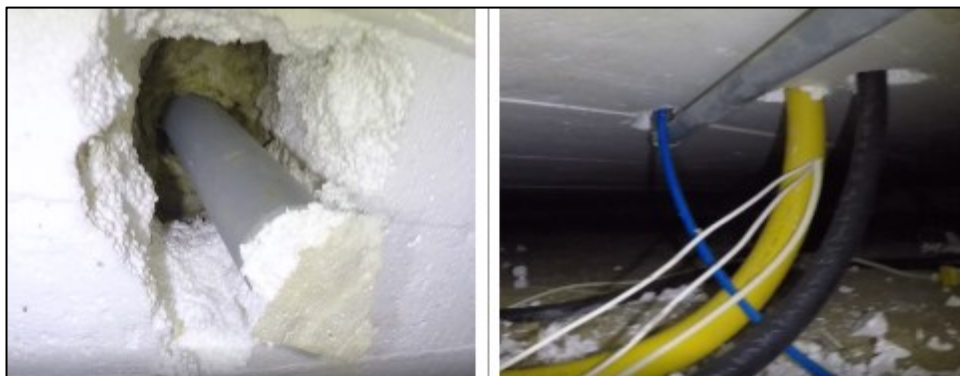
Kuva 34. Epätiiviyiskohtia, putket ja johdot kannakoimatta

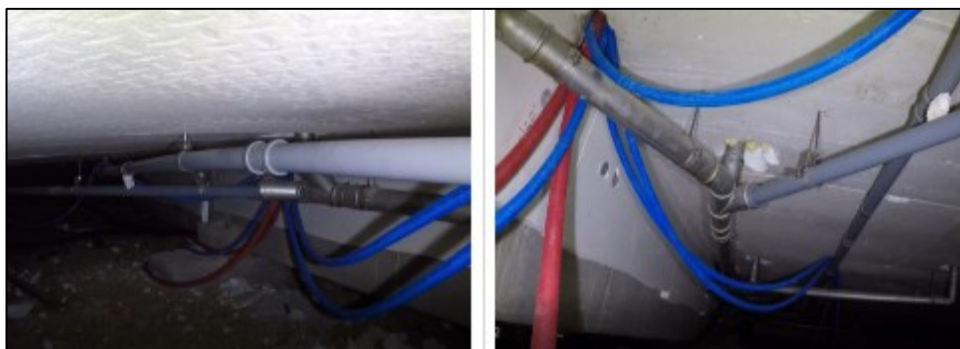
Kuva 35. Putket kannakoimatta tai kannakoitu puutteellisesti

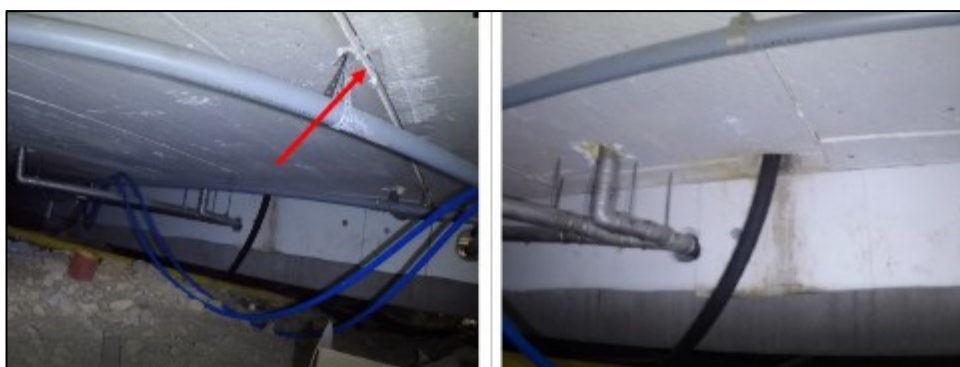
Kuva 36. Saumat tiivistämättä, putket kannakoimatta, vanha vuoto-jälki

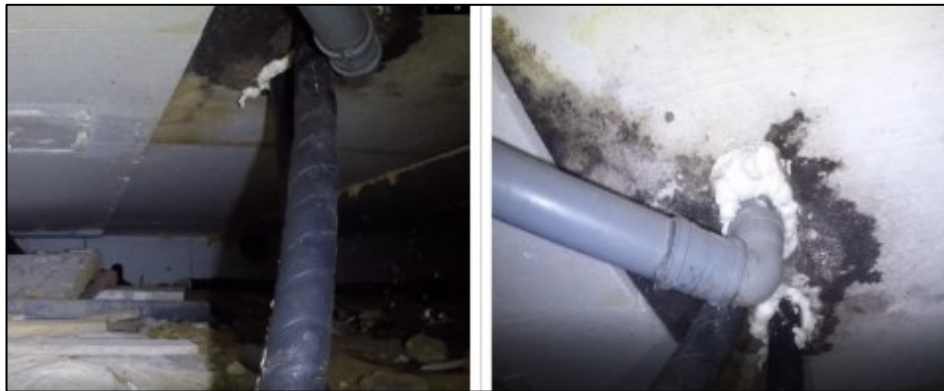
Kuva 37. Putkien läpiviennin kohdalla eristeissä kasvustoa

Alueen kosteista olosuhteista päätellen ilma ei vaihdu riittävästi ja tilaan on kertynyt kosteuskuormaa. Kahden tulpatun tuuletuspaalun takia lähes puolet tilan pinta-alasta on ns. katvealueella (Kuva 51). Tuuletustilalla tai -välillä varustetun rakenteen tuuletustilaan tai -väliin johtavien tuuletusaukkojen tai -rakojen on sijaittava niin, että tuuletustila tai -väli on kokonaisuudessaan tuuletusilman virtausreittinä ja että tuuletustilaan tai -väliin ei jää kokonaan suljettuja, tuulettumattomia alueita (Ympäristöministeriön asetus 2018/792). Palkkirakenteen yläreunassa on pieniä tuuletusreikiä, joiden vaikutuksesta kosteat olosuhteet korkeintaan taasaantuvat samanlaisiksi palkin molemmille puolille (Kuva 55). Puiset tuet täytyy purkaa ja kaikki orgaaniset ja epäorgaaniset rakennusjätteet on siivottava pois. Eristekerroksen levyjä on vaihdettava tai korjattava ja saumat ja läpiviennit tiivistettävä huolellisesti. Maaperä toimii hyvänä kasvualustana humuskerroksen sisältämille epäpuhtauksille, joten pintamaa on puhdistettava tai jopa vaihdettava niiltä osin, kun se on tekniseltä toteutukseltaan kohtuullisesti tehtävissä. Suljetut tuuletuspaalut on korvattava sijoittamalla uusia tuuletuspaaluja viereiselle sivulle.

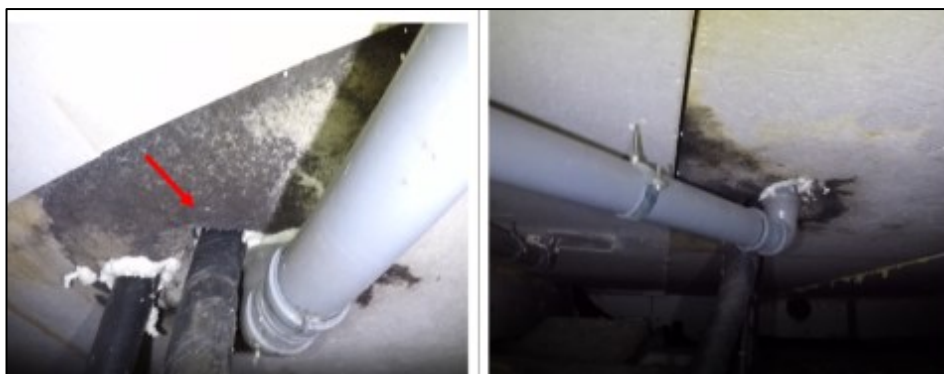
Kuva 38. Läpivienti ja saumat tiivistämättä

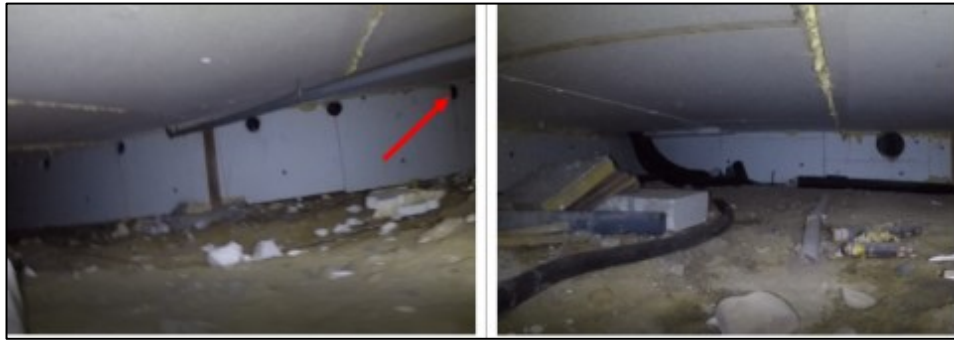
Kuva 39. Eristelevy tukkii keskipalkin ilma-aukkoa, rakennusjätettä

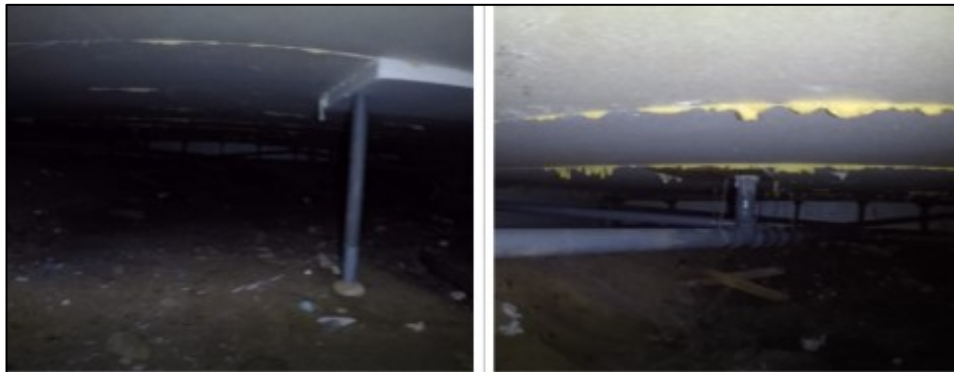
Aistinvaraisesti tarkasteltuna maaperä on tummempaa, puutavarassa on näkyviä lahovaurioita (Kuva 40, 41 ja 42). Eristelevyissä on epäpuhtauksia, vanhan vesivuodon jäljet näkyvät tummuneena alueena. Levyjen saumat ja putkiläpiviennit ovat epätiivaita (Kuva 37 ja 38). Tilan keskipalkin yläreunaan on tehty tuuletusaukkoja, jotka ovat osittain puhkomatta (Kuva 39). Tämän tilan kolmesta tuuletuspaalusta kaksi on suljettu, ja ainoaan käytössä olevaan on asennettu poistopuhallin ulkopuolelle (Kuva 39, ja 42). Lämmöneristelevyn putoaminen on estetty väliaikaisella tuella (Kuva 40).

Kuva 40. Putoamaisillaan oleva lämmöneriste on tuettu

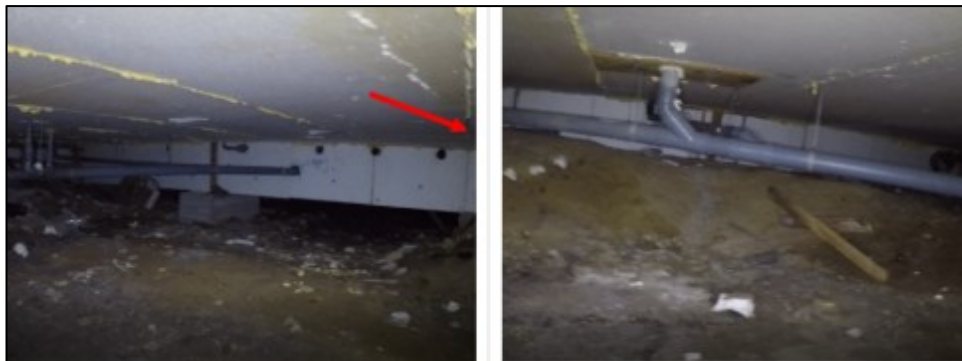
Kuva 41. Eristeiden saumoja on tiivistämättä, orgaanista materiaalia

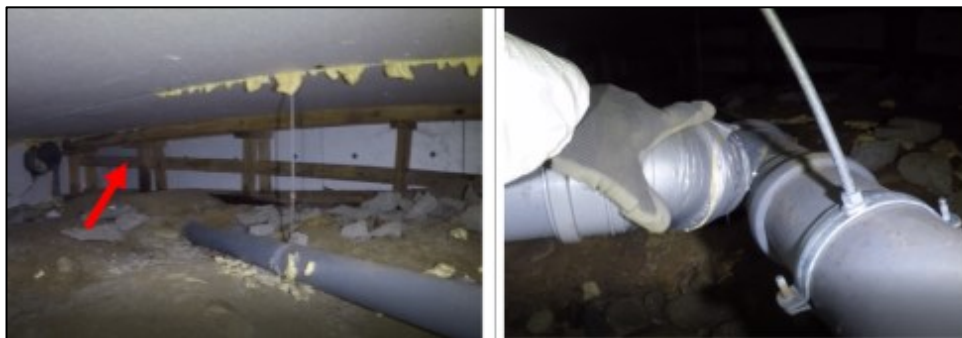
Kuva 42. Puiset muottituet ovat lahonneet, teipattu viemäriputki

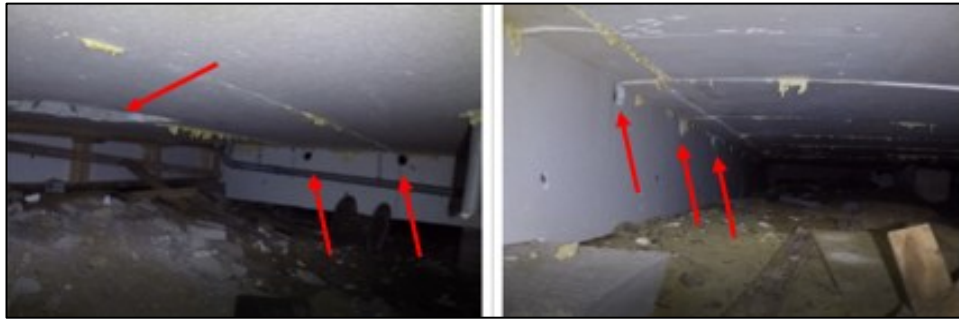
Kuva 43. Nuolien osoittamissa kohdissa kulkuaukko, tuuletusaukkoja

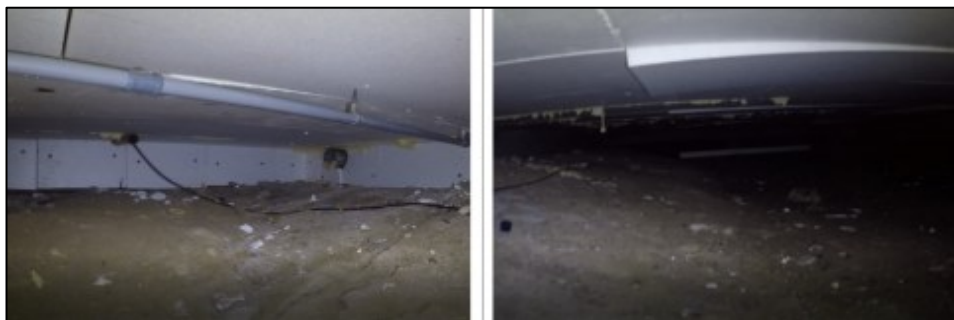
Aistinvaraisesti tarkasteltuna maaperä ja olosuhteet ovat kosteat. Alapohjan lämmöneristelevyjen saumoja on tiivistämättä ja levyjä on pudonnut tai on putoamaisillaan (Kuva 44, 46, 47 ja 48). Maassa on sekä orgaanista että epäorgaanista materiaalia (Kuva 45). Yksi viemäriputki kulkee koko tilan poikki ja tämän kannakointi on puutteellinen. Putoamaisillaan oleva eristelevy painaa putkea (Kuva 46).

Kuva 44. Viemärin kannakointi puutteellinen, eristelevy irtoamaisillaan

Alueen kosteista olosuhteista päätellen ilma ei vaihdu riittävästi ja tilaan on kertynyt kosteuskuormaa. Palkkirakenteen yläreunassa on pieniä tuuletusreikiä, joiden vaikutuksesta kosteat olosuhteet korkeintaan tasaantuvat samanlaisiksi palkin molemmille puolille (Kuva 55). Kaikki orgaaniset ja epäorgaaniset rakennusjätteet on siivottava pois. Eristekerroksen levyt on kiinnitettävä uudelleen ja saumat sekä läpiviennit tiivistettävä huolellisesti. Rakennuksen vaipan liitoksineen sekä rakennuksen sisä rakenteiden ilmanpitävyyden ja höyrytiiviiden on estettävä rakenteiden kosteusteknisen toimivuuden kannalta haitallinen vesihöyryn siirtyminen rakenteisiin. Ryömintätilan on tuuletettava. Ryömintätilan kosteus ei saa aiheuttaa haittaa rakenteiden toiminnalle ja kestävyydelle (Ympäristöministeriön asetus 2018/792). Maaperä toimii hyvänä kasvualustana humuskerroksen sisältämille epäpuhtauksille, joten pintamaa on puhdistettava tai jopa vaihdettava niiltä osin, kun se on tekniseltä toteutukseltaan kohtuullisesti tehtävissä.

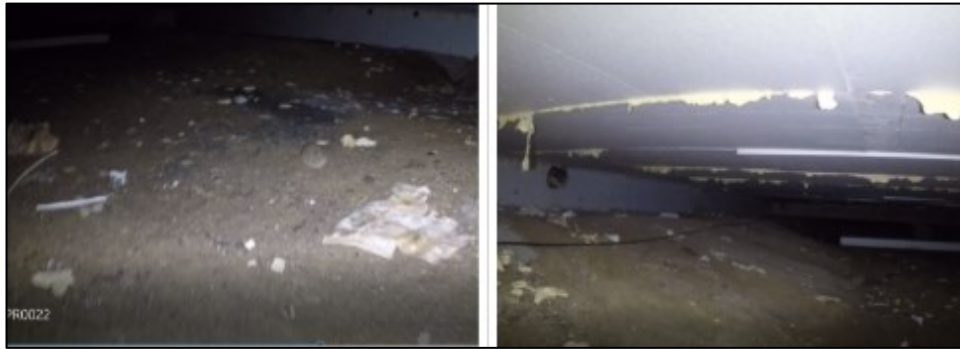
Kuva 45. Orgaanista materiaalia, eristelevy irtoamaisillaan

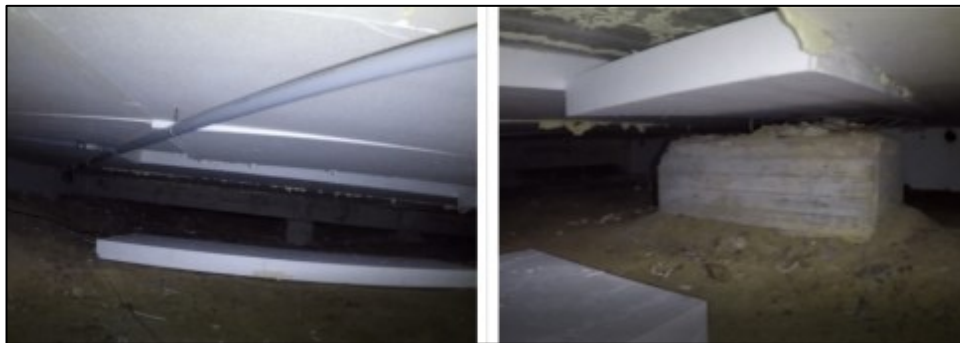
Kuva 46. Viemärin kannakointi puutteellinen, eristelevy irtoamaisillaan

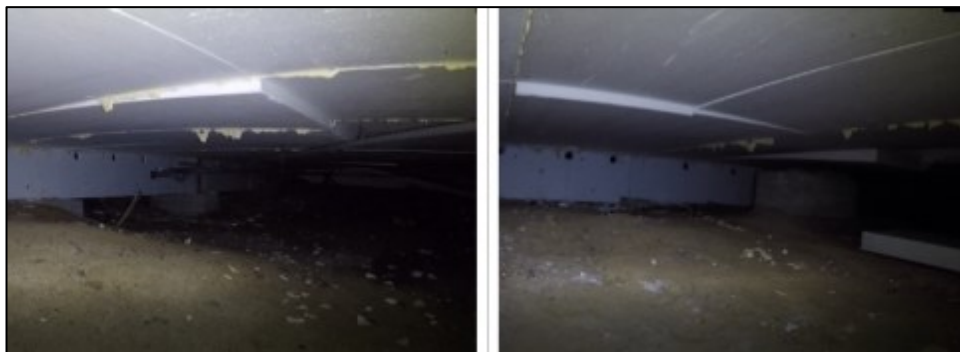
Kuva 47. Useita eristelevyjä putoamaisillaan alas

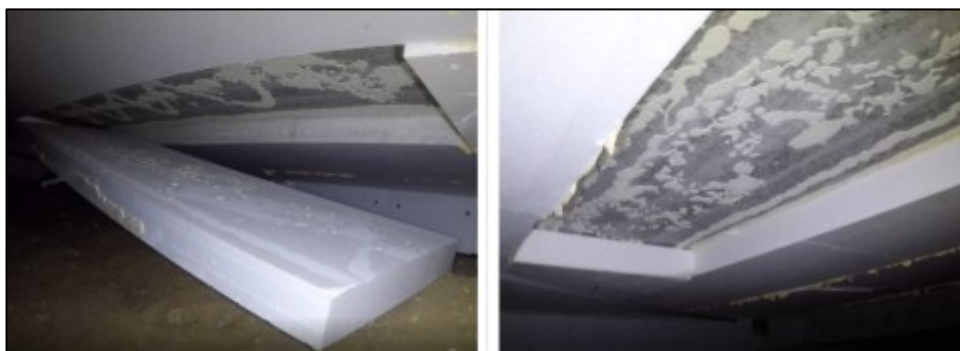
Kuva 48. Eristelevyjen kiinnitys on tehty polyuretaanivaahdolla

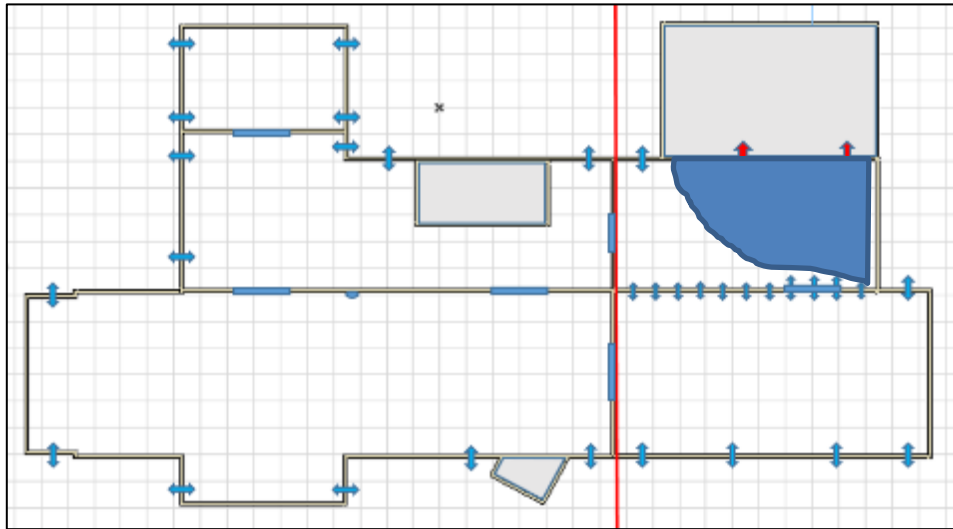
Kuva 51. Tuuletuspaalujen sijainnit.

Oikeassa yläkulmassa sijaitsevan n. 200 m² rakennusosan kohdalla on suljettu kaksi tuuletuspaalua. Sininen väri kuvastaa katve-alueita (Kuva 51).
